PATOLOGÍAS DE LA IGLESIA DE SANT JOAN BAPTISTA (SANT JOAN DESPÍ) Y PROPUESTAS DE ACTUACIÓN

Barcelona, juny 2016

TREBALL FINAL DE MÀSTER

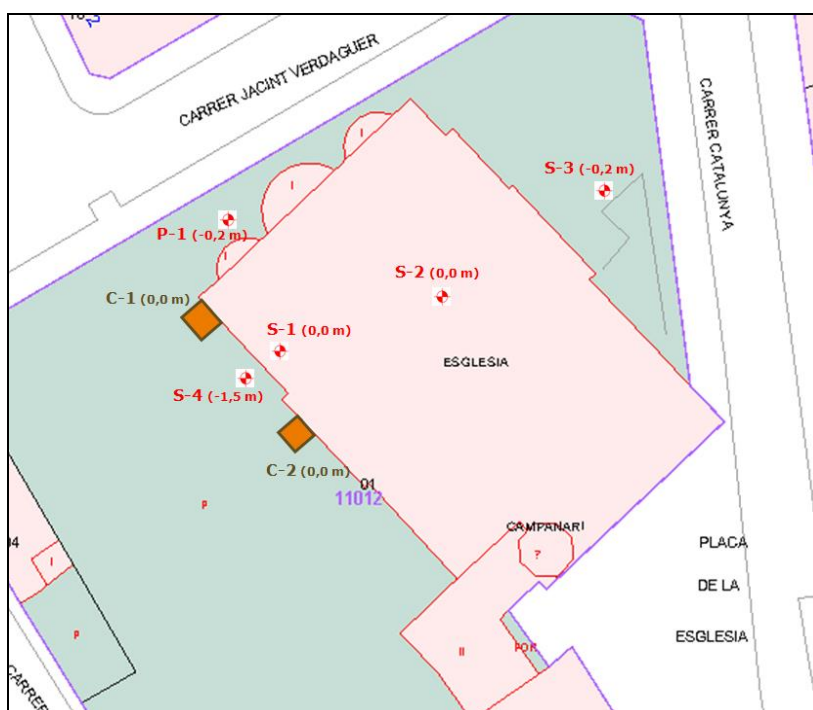
A l'estudi geotècnic es va comprovar que hi ha un gruix de terres de replè antic de 2 a 4 metres respecte la rasant de l'interior de l'església.

Sondeigs i cales que es van efectuar l'any 2010.

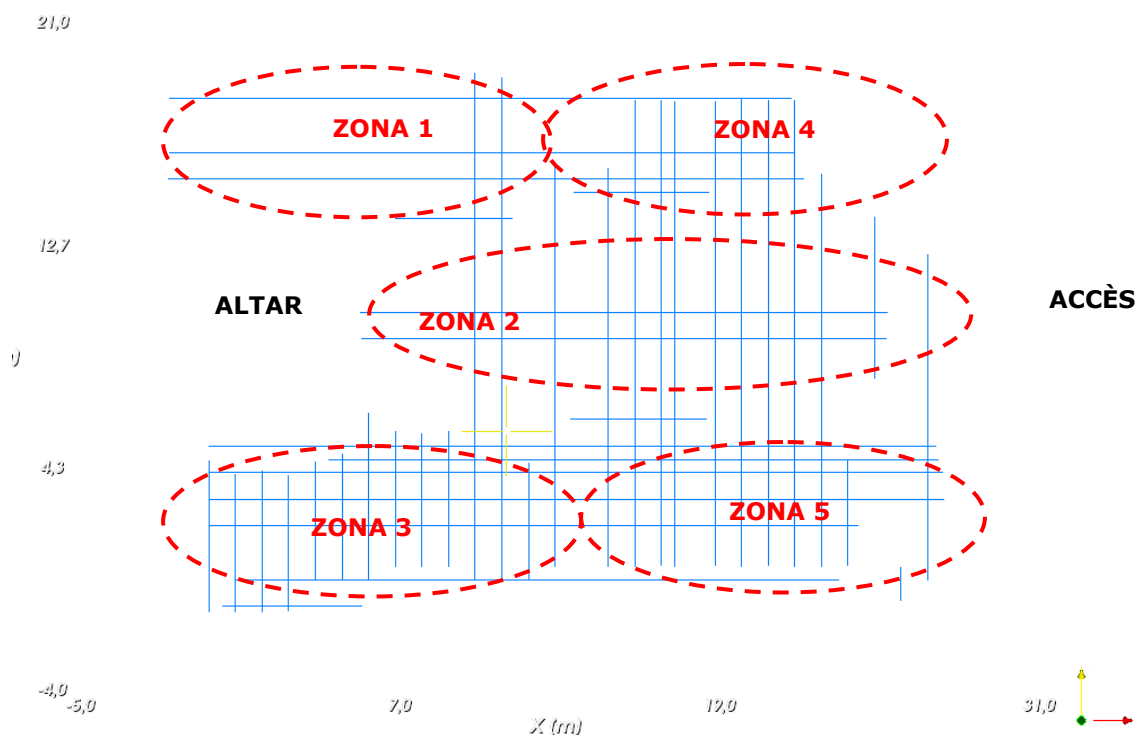
De la informació que s'extreu dels perfils realitzats un cop tractades les imatges, s'evidencien vàries anomalies al subsòl de l'església:

Planta de l'església, amb la situació de les anomalies observades.

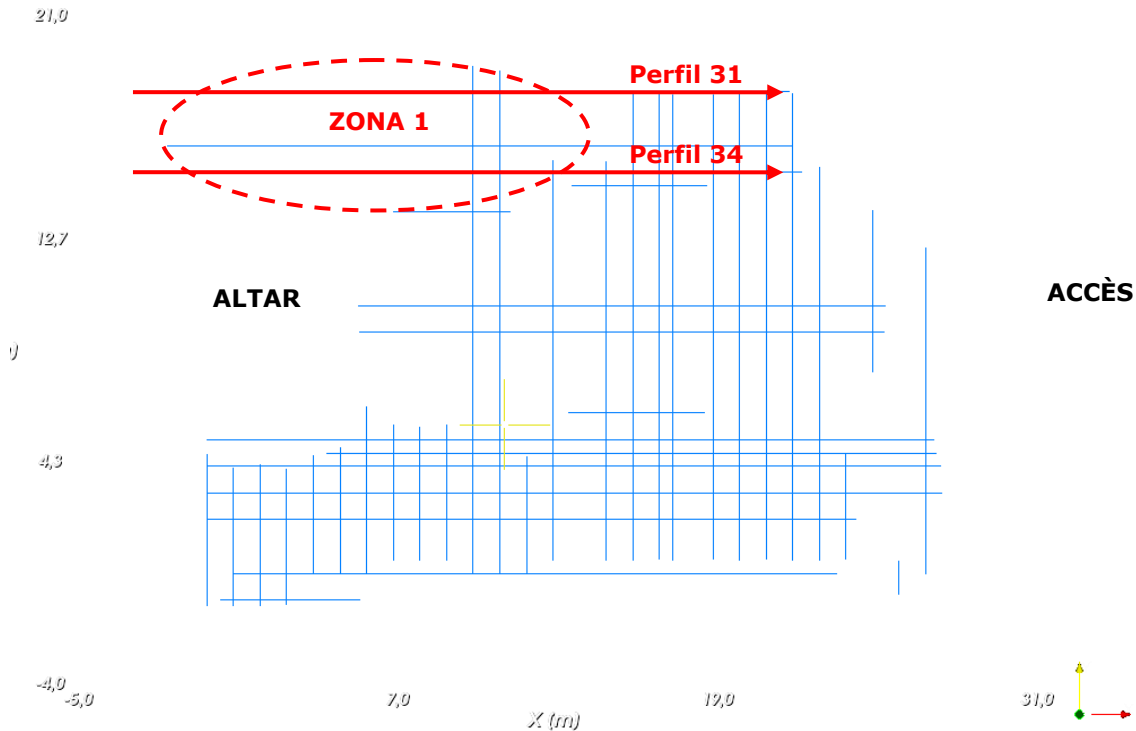
Planta de l'església, amb la situació de l'anomalia '1'.

És una zona on s'observen respostes molt heterogènies del subsòl. De forma rítmica i repetitiva apareixen respostes cada 4 a 4,5 metres que s'interpreten com a riostres entre els pilars existents.

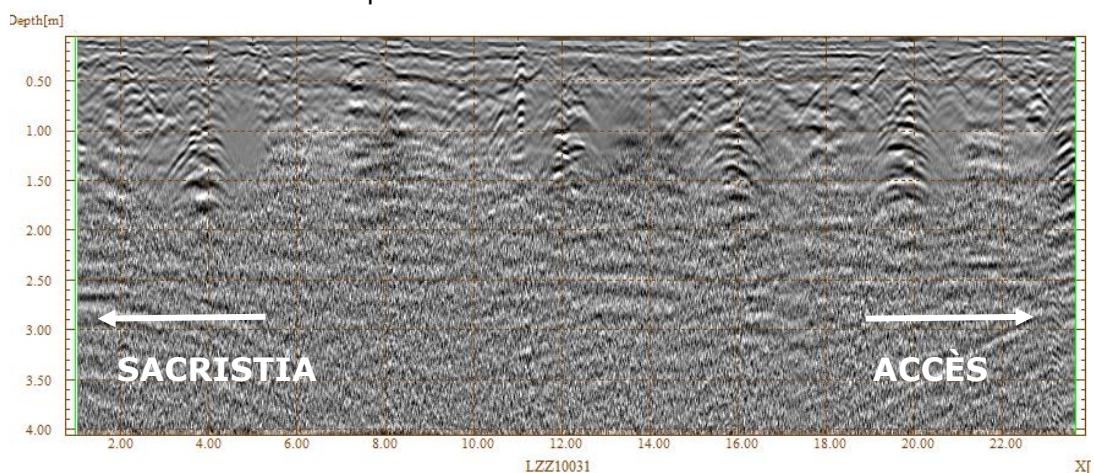
Perfil nº 31: s'observen les anomalies cada 4 a 5 metres.

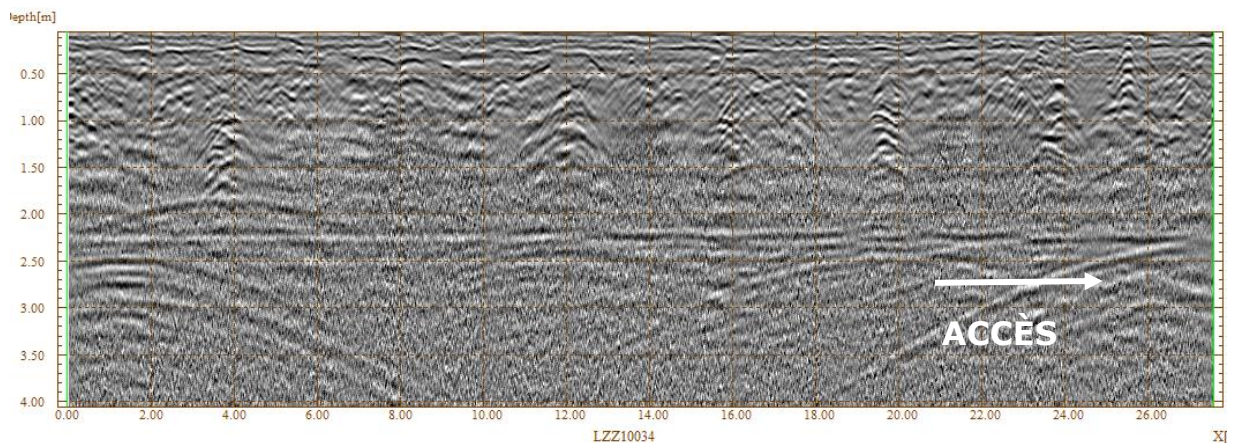
Perfil nº 34: paral·lel a l'anterior, s'observen les anomalies cada 4 a 5 metres.

Les corbes dels extrems dels radargrames, que comencen a una fondària d'uns 2 metres, es podrien correspondre amb la base de la fonamentació de les façanes. També hi ha una resposta força contínua a uns 2-2,5 metres de fondària, que podria correspondre a diferents nivells del replè, o a la base del replè.

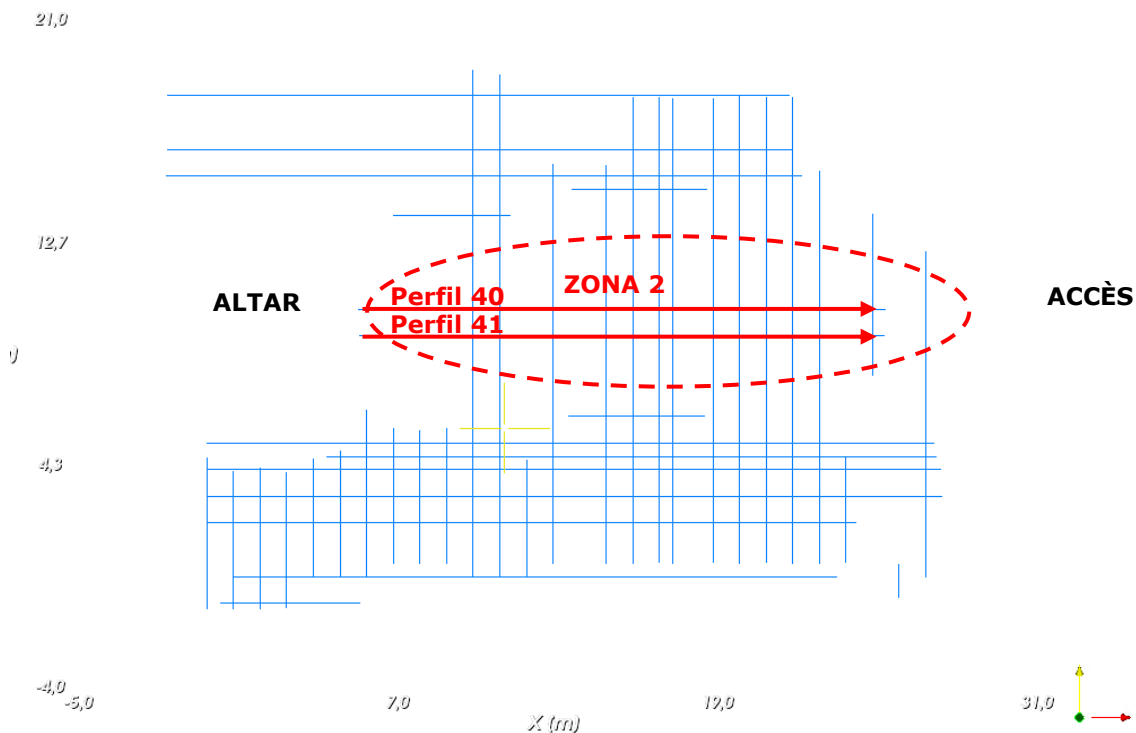
Planta de l'església, amb la situació de l'anomalia '2'.

Tota aquesta zona dona respostes força homogènies, i s'interpreten com a terres de replè, disposades en capes o nivells subhoritzontals de gruix decimètric.

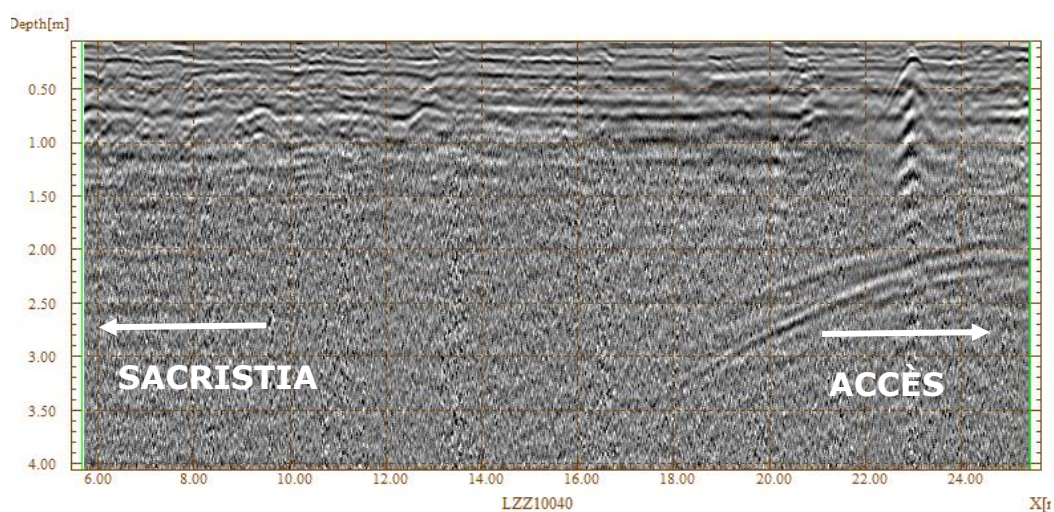
Perfil nº 40: s'observa, prop de la zona d'accés, les corbes que corresponen a la base de la fonamentació, al voltant de 2 metres de fondària.

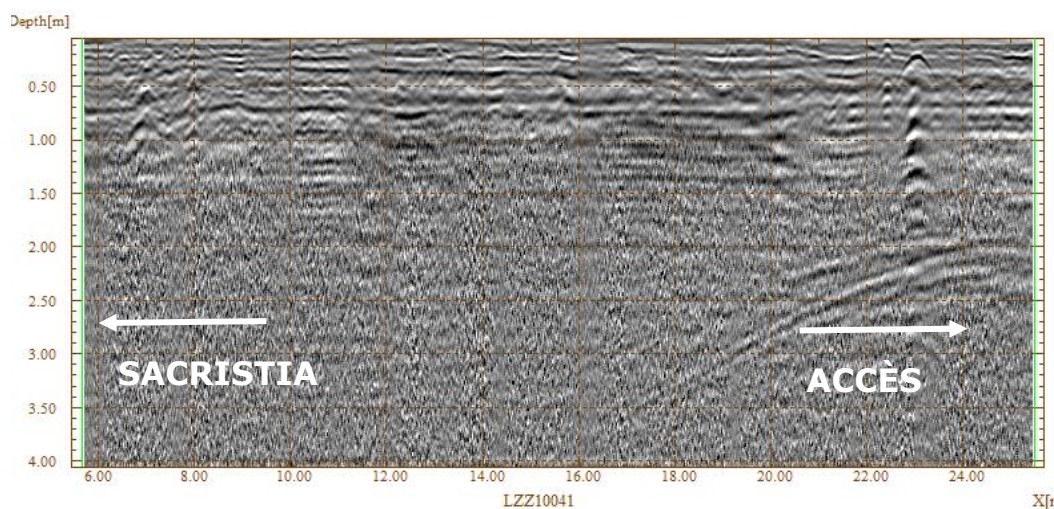
Perfil nº 41: perfil paral·lel a l'anterior, amb la mateixa resposta. També s'aprecia la corba que puja fins a uns 2 metres de fondària.

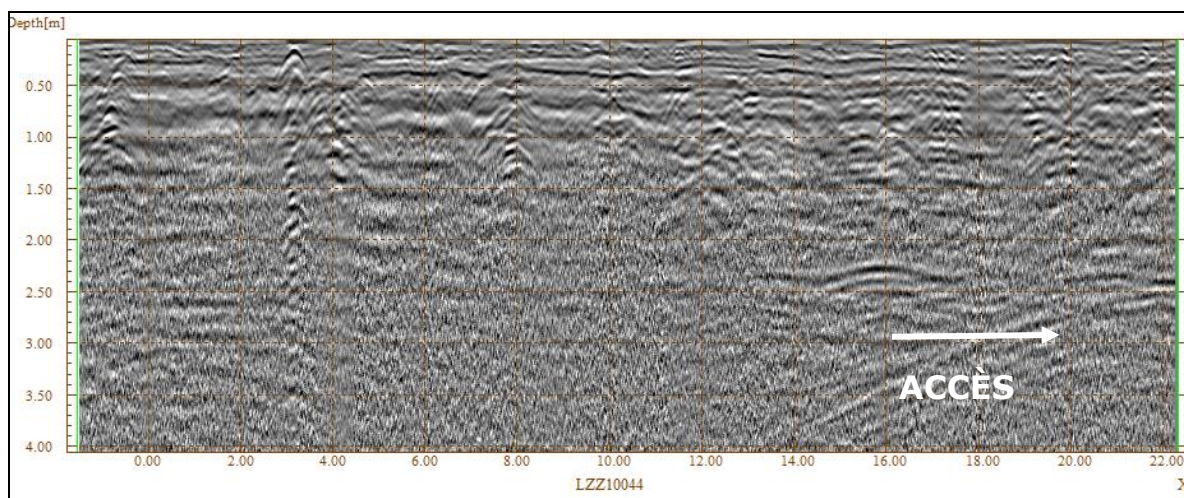
Perfil n° 44: paral·lel a l'anterior, s'observen les anomalies cada 4 a 5 metres.

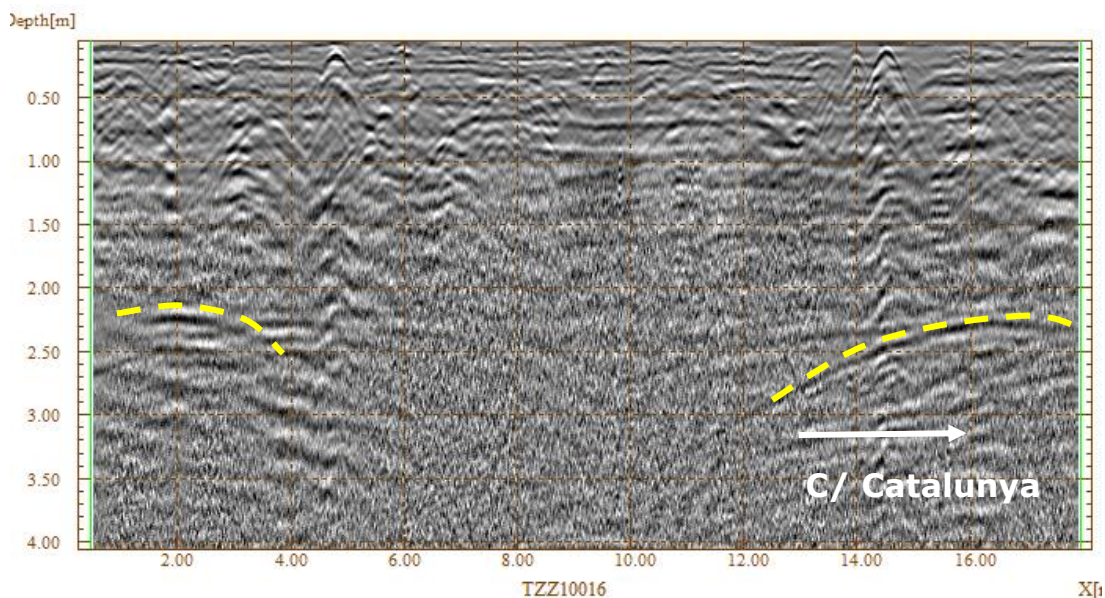
Perfil nº 16.

Als altres tres radargrames (perfils nº 16, 20 i 23) apareixen, entre 2 i 2,5 metres de fondària, dues respostes amb forma corba, una a cada lateral de l'església, que es podrien correlacionar amb l'existència d'algun servei o estructura soterrada, en direcció paral·lela a les façanes laterals de l'església (dibuixades al radargrama en color groc).

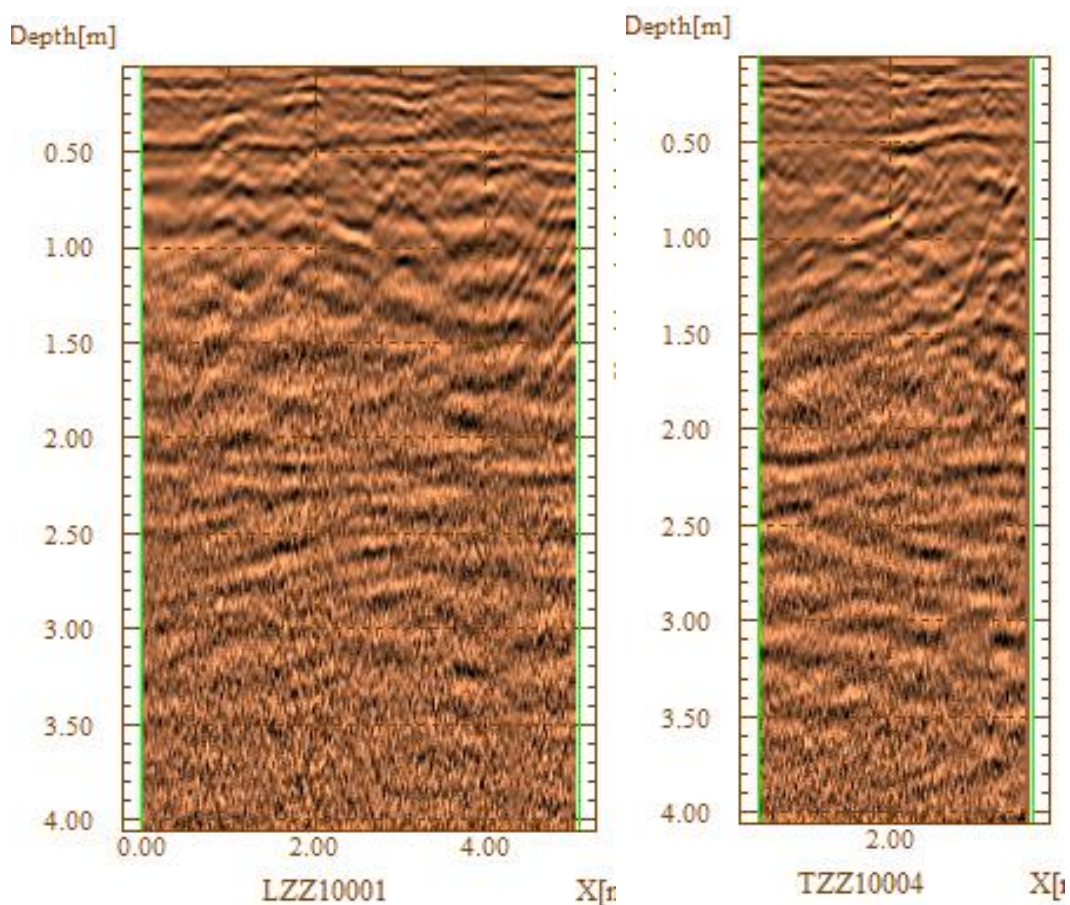
Perfils efectuats a l'interior de la sagristia.

Als perfils efectuats a la sala de la sagristia s'observen respostes força heterogènies, que corresponen a terres de replé.

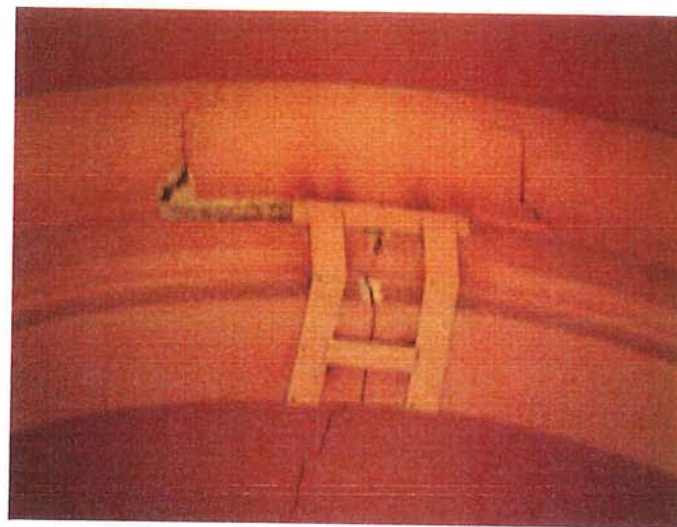
Refuerzo provisional en el arco existente sobre el altar mayor.

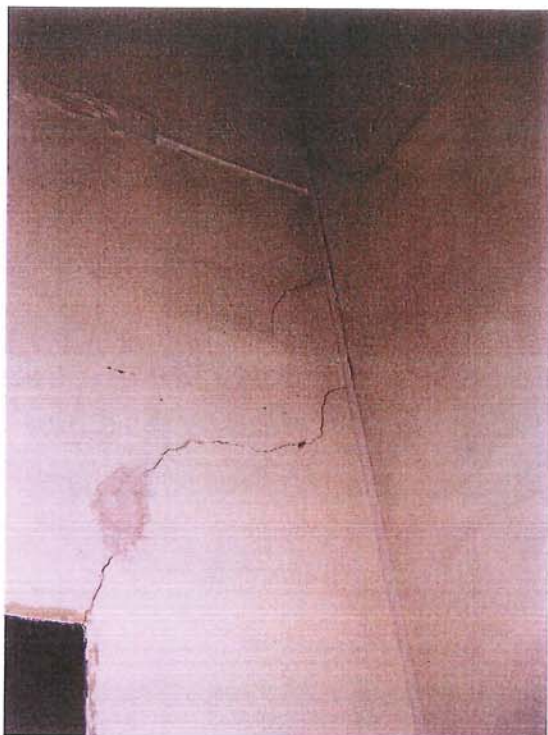
Interior de la sacristía

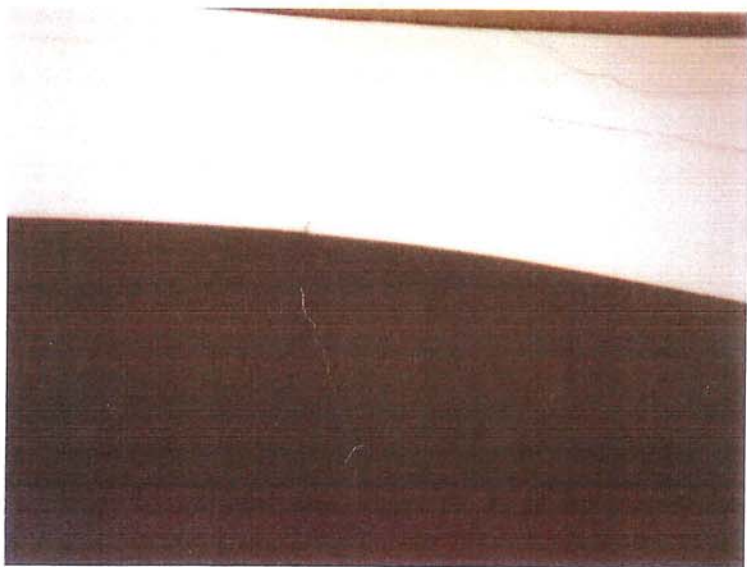
Testigos en los arcos del crucero
